TECHNICAL BULLETIN

MEMBRAANSCHADE IN BEELD

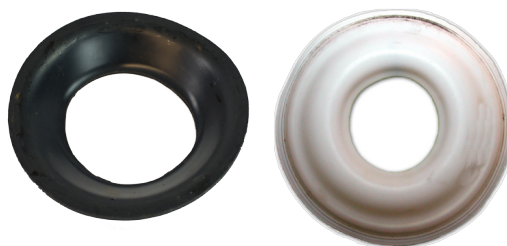
CENTRALE SCHIJF UITGESCHEURD / OMGEKEERDE MONTAGE

In dit geval is het membraan volledig uitgescheurd rondom de centrale schijf op de plaats waar het membraan het pomphuis raakt. Bij de montage van de centrale schijven moet ervoor gezorgd worden dat de afgeronde randen het membraan raken. Hierdoor wordt het rondom snij-effect beperkt. Ook als het membraan omgekeerd gemonteerd is geweest zal een extreme scheur rondom de centrale schijf zichtbaar zijn.

Centrale schijf uitgescheurd

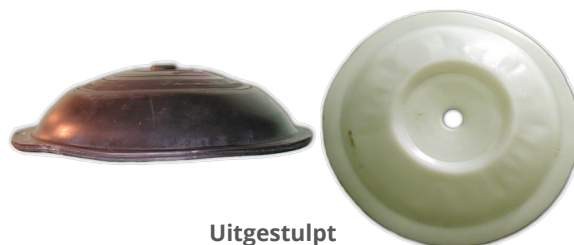
PERSLUCHTDRIK TE HOOG

Het membraan heeft een uitstulping in de richting van de vloeistofkamer. Deze is veroorzaakt door een ongelijkmatige druk op het membraan. In dit geval is de ingestelde persluchtdruk veel groter geweest dan de maximaal toegestane werkdruk van de pomp. Deze situatie treedt bv. op als de volle werkdruk in één keer, door het openen van een kogelkraan, op de pomp komt te staan. De vloeistofkamers zijn dan nog niet geheel gevuld en er is dus nog geen gelijkmatige weerstand.

Uitgestulpt

Deze situatie kan voorkomen worden door toepassing van een slowstart ventiel. Hierbij wordt bij inschakelen van de perslucht de werkdruk gelijkmatig opgebouwd.
